Viele von Euch werden ihn schon auf seinem Liegeplatz im Segelclub-Rheingau vermisst haben. Den 45-er nationalen Kreuzer „Onkel Otto“. Einige von Euch wissen, dass er sich gerade am Bodensee befindet, wo er vom Enkel des Besitzers restauriert wird. Moritz Eider, der seit zwei Jahren ausgebildeter Bootsbauer ist, lässt Euch im folgenden Artikel an der Arbeit teilhaben, die „Onkel Otto“ wieder flott machen soll, damit er recht bald wieder in seinem Revier in Walluf zum Einsatz kommen kann.

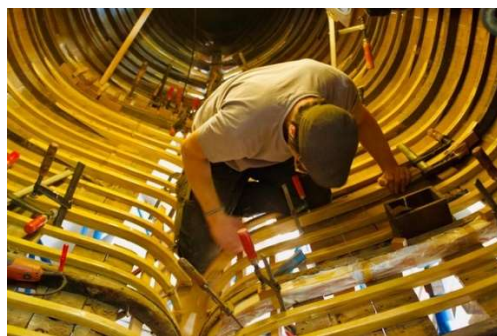
Der Kiel ist rott (vergammelt). Genauso verhält es sich mit vielen Planken im Unterwasser-Bereich und den meisten Spanten, welche außerdem oft in der Kimm gebrochen sind. Der Ballast wird also abgenommen, anschließend wird der Kiel entfernt, nachgebaut und der neue wieder eingesetzt.

Anschließend wird mit den Spanten ebenso verfahren. Um die Form des Schiffes zu erhalten werden stets nur wenige Bauteile entfernt. Dann werden sie nachgebaut und die neuen Teile wieder ins Schiff eingesetzt bevor das nächste Teil ausgebaut wird. Die neuen Spanten werden im Schiff selbst verleimt um die exakte Form abzunehmen. Robinien-Lamellen werden mit Epoxidharz verleimt und mit Schraubzwingen und Holzklötzen neben dem alten Spant fixiert.

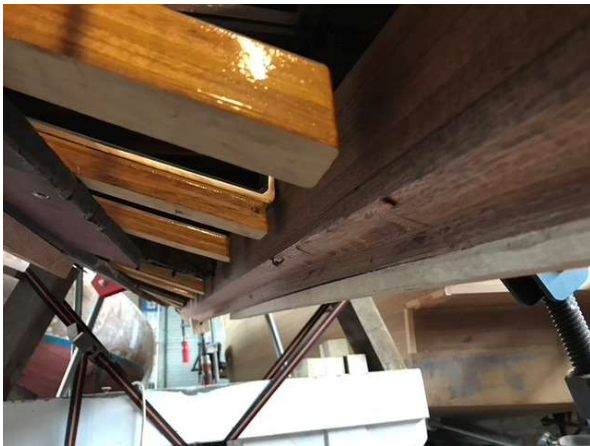
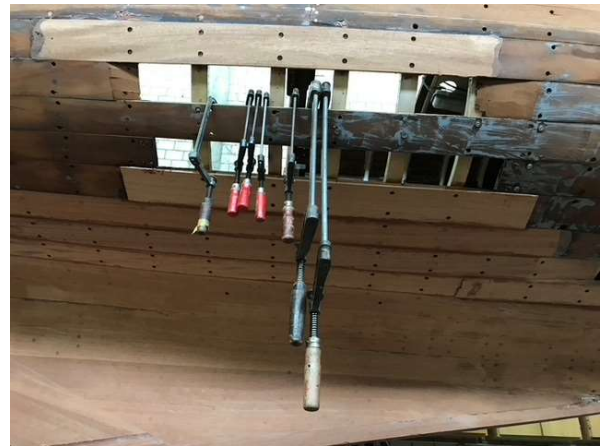
Sponung ist eine Falz die in Kiel und Steven gefräst wird und die die Planken aufnimmt um deren Krafteinwirkung besser auffangen zu können.

Nachdem das Gerippe also wieder hergestellt ist, werden von unten nach oben neue Planken eingesetzt. Jede Planke wird an die darunterliegende Planke angepasst und mit ihr verklebt. Die Verbindung zu den Spanten wird durch schrauben und kleben hergestellt, genauso wie die Enden der Planke in die Spannung geklebt und geschraubt werden. Kleben ist gut, schrauben ist gut, kleben und schrauben ist super. Die
