Sommer 2021: Bericht über das Einwässern des 45ers „Iona“

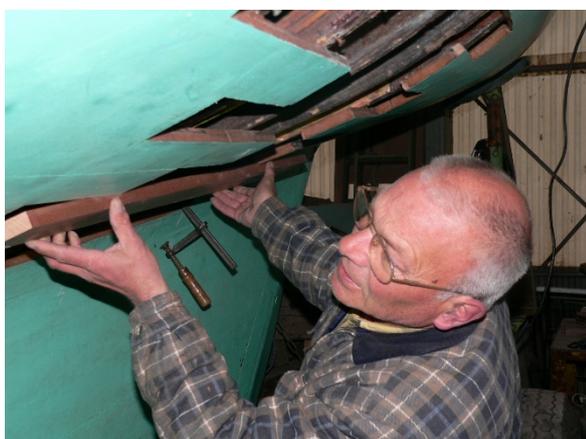
Einige Faulstellen im Rumpf hatte es gegeben; bereits vor der Übernahme hatte Norbert Roos, der das Schiff seit 50 Jahren kennt und immer betreut hat, außer in den 20 Jahren, in denen das Schiff am Bodensee lag, die Backbordseite gerichtet. Hier sieht man Norbert Roos beim Einpassen einer neuen Planke an der Backbordseite.

In den folgenden Jahren wurden auch die letzten Faulstellen an der Steuerbordseite beseitigt und viele Planken rundherum neu

geschäftet. Der Rumpf war damit erst einmal runderneuert.

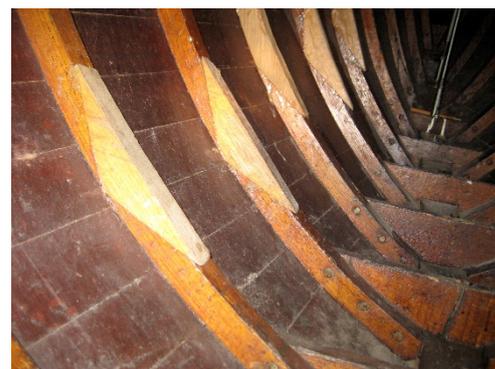
Das neue Gutachten hatte vor allem die Arbeiten, die am Bodensee gemacht waren, heftig kritisiert, bspw. die hier rechts zu sehenden Arbeiten an den Spanten im Vorschiff. Auch hier legte Norbert Roos Hand an, es waren so ziemlich die letzten Arbeiten, die er noch an einem Holzboot verrichtet hat. Das Vorschiff war danach nicht mehr wiederzuerkennen. Der Rumpf war nun rundherum in Ordnung gebracht, das Vorschiff wieder dem klassischen Bild entsprechend.

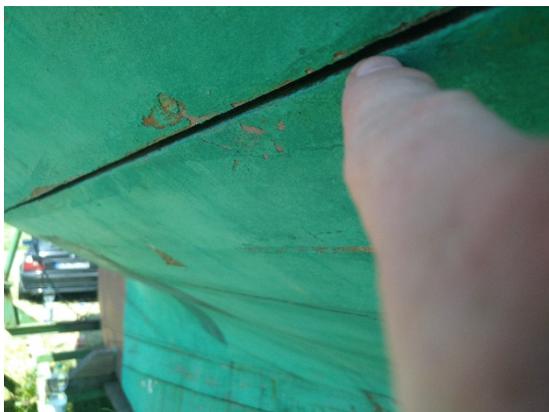
Nun, natürlich waren nach der langen Standzeit etliche Risse zwischen den Plankengänge zu sehen. Da kann man es mit der Angst zu tun bekommen, doch gab es diese Lücken durchaus auch schon in den Jahren, wenn das Schiff nur im Winter aus dem Wasser war. Das Schiff ist trotzdem immer dicht geworden. Holz arbeitet nun mal.

Moritz begutachtete das Schiff, und war sich sicher: „Das kriegen wir hin“. Ein Plan wurde entwickelt, und nachdem bislang guter Rat selten war, wussten wir nun, was zu tun ist. Zunächst wurden die größten Risse mit einem Kitt gefüllt, der sich herausquetschen würde, wenn das Holz aufquillt. So viele Stellen wurden damit gar nicht behandelt. Die drei Tuben Dichtmittel, die ich besorgt hatte, wurden schon gar nicht gebraucht. Die Iona bekam ein

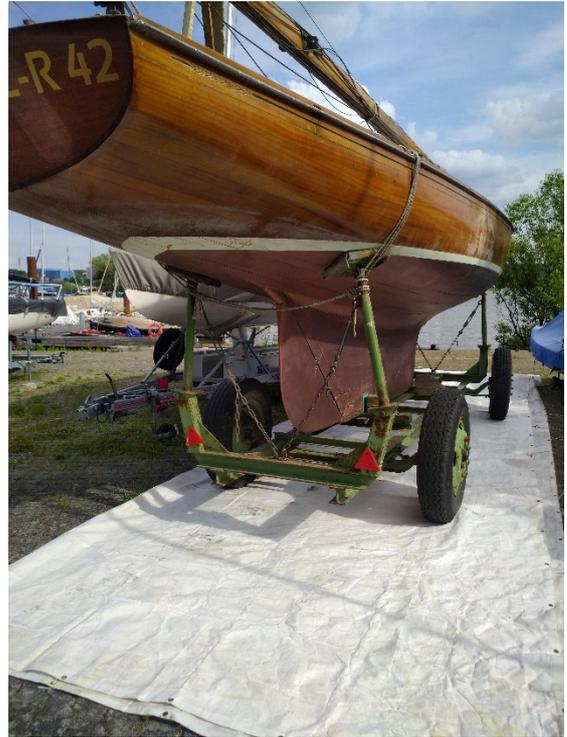
Antifouling, und der SCR macht den Weg frei, es auf das Gelände stellen zu dürfen. Hier haben viele Clubmitglieder das Schiff in den folgenden Wochen in seiner Wasserwanne gesehen. Das Schiff weiter mit nassem Vlies zu befeuchten, machte keinen Sinn. Das Schiff wurde auf eine Plane gestellt, Holzbalken drumherum, die Franz beisteuerte, erhöhten den Rand und formten eine Art Becken. Nun wurde Wasser in das Schiff gespitzt und alle Planken befeuchtet. Das Wasser lief natürlich zunächst sturzflutartig aus den Ritzen und wurde mit einer Wasserpumpe wieder in das Schiff befördert. Nach einigen Tagen verbesserte sich die Lage, das Wasser blieb immer höher im Schiff stehen. Nun wurden im Schiff von Franz besorgte Sägespäne verteilt, die durch das Wasser in die Ritzen gedrückt wurden und dort die Feuchtigkeit hielten. Die ganzen neuen Planken im Rumpf waren ja im supertrockenen Zustand eingepasst worden, und sollten so aufquellen, dass diese dicht würden; und so war es dann auch.

Doch auch der Rest des Rumpfes quoll auf; kaum zu glauben, aber am Ende dieses Kreislaufs hatte die Pumpe kaum etwas zu tun, innen die Nähte waren so dicht, dass das Wasser bis zur Höhe der Sitzbank im Cockpit stehen blieb und nur sehr langsam abließ. Das war ermutigend und bewies: Die Substanz des Schiffs ist gut.

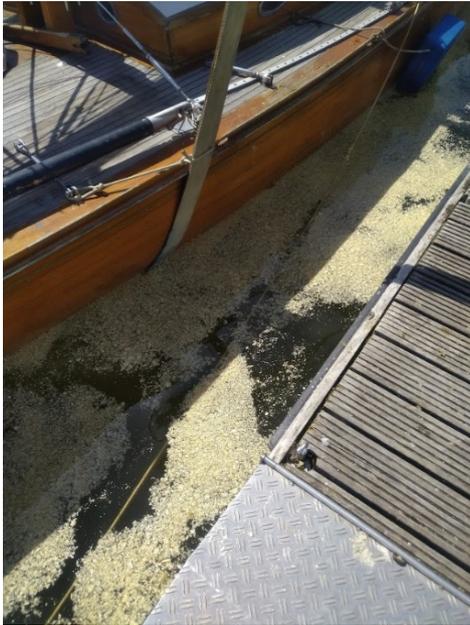
Auch hier wurden die unvermeidlichen Holzspäne wieder eingesetzt und das Wasser rund um die Iona großzügig mit Holzspänen versetzt und diese aufgewirbelt. Das musste schnell geschehen, bevor die Strömung alles davontrug. Tatsächlich war das Schiff innerhalb von Minuten vollgelaufen, dieses Mal zog das Wasser von außen nach innen. Die Holzspäne dichteten die Stellen gleichzeitig ab und hielten die Feuchtigkeit.
