Sommer 2021: Bericht über das Einwässern des 45ers „Iona“

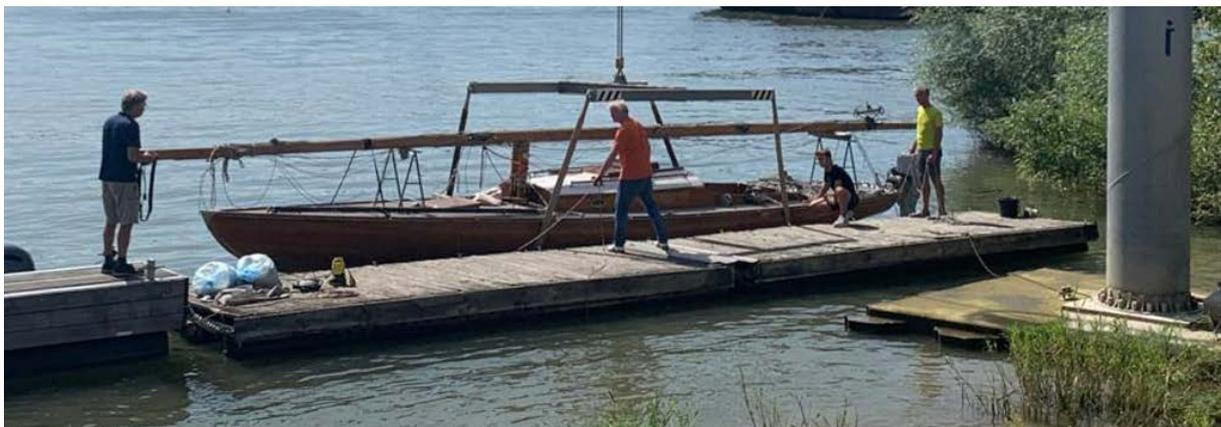
Nun konnte Iona an den Kran. Ursprünglich waren 3-4 Tage geplant, damit nun Gänge zwischen den Planken nun auch von außen umspült werden und dichtquellen konnten.

Ein erhebender Tag: Das erste Mal seit vielen Jahren kam die Iona wieder ins Wasser. Da nach all den Jahren niemand mehr wusste, wo die Haltegurte angebracht werden mussten, dauert es eine Weile, bis die Balance gefunden war. Karl-Heinz hatte das Ganze mit großer
